栗榛寨水库除险加固工程 地表水环境影响专题报告

建设单位：北京市密云区水务局高岭水务站

2021年8月

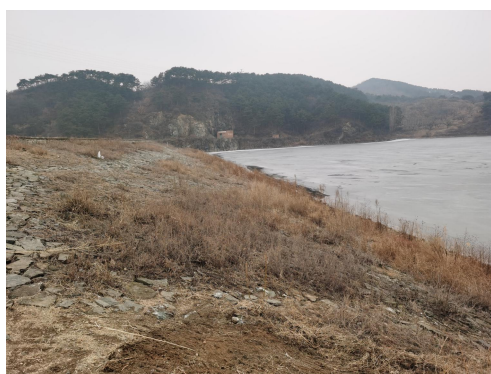
水库放水前

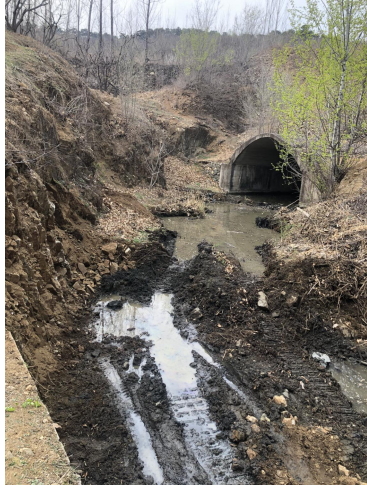
放水后泄洪洞出口

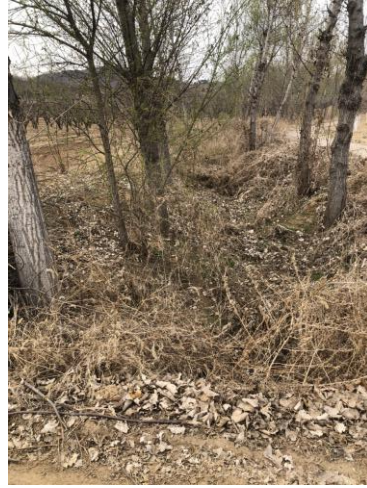
下游排水渠为人工修葺的排水渠，不下雨时为干涸状态，没有形成水环境，下泄的水会形成暂时的径流，导流结束后会回复到原来的状态，对下游水渠不产生不利影响。根据 4 月 9 日现场踏勘，下游排水沟内已无积水，由于放水持续时间较长，施工导流下泄水在经过栗榛寨村庄段过后就已经完全下渗，没有排入至密云水库。下游的排污水沟平常无径流，在仅在导流放水期间有一定径流，放水结束后很快恢复到原状，因此施工期导流放水下下游水文情势影响没有不利影响。

放水后泄洪洞下游排水渠（栗榛寨村下游）
